Milano, 25 giugno 2021

Raccomandata A.R.**Urgente Avviso di Sicurezza****Dispositivo di protezione per perforazione cranica StimLoc™****Codici 924256, 3387S-40, 3389S-28, 3389S-40, 3391S-40, 3550S-01, DB-5000**

Frammento di nylon in eccesso in specifici numeri di lotto

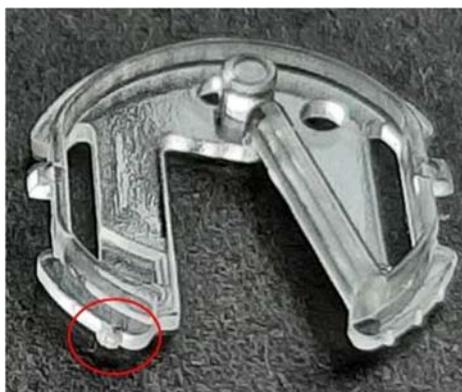
Medtronic ha identificato che specifici numeri di lotto delle clip di supporto dello StimLoc possono presentare nello stampaggio un frammento di nylon in eccesso. Questa anomalia può impedire alla clip di supporto di scattare nella base dello StimLoc, il che potrebbe determinare il movimento dell'elettrocattetero o danni all'elettrocattetero. Ciò potrebbe potenzialmente portare a un'erogazione della terapia in una posizione non corretta, un'erogazione inadeguata della terapia o un'emorragia intracranica. Al 24 maggio 2021, Medtronic ha ricevuto 27 segnalazioni correlate a questa anomalia, due (2) delle quali hanno riportato la sostituzione chirurgica o la revisione dell'elettrocattetero o del dispositivo di protezione per perforazione cranica. Non sono stati segnalati casi di emorragia intracranica.

Frammento di nylon in eccesso (area cerchiata in rosso)

1. Controllare le giacenze di dispositivi interessati ancora presenti presso la vostra struttura sanitaria e nel caso abbiate a disposizione dei dispositivi interessati non ancora utilizzati isolarli immediatamente. L'elenco dei numeri di lotto interessati sono riportati nell'allegato A aggiornato di questa comunicazione.
2. Restituire a Medtronic tutti i dispositivi interessati non utilizzati insieme al modulo di risposta compilato e firmato che trovate in allegato. Il rappresentante Medtronic di zona, se necessario, vi supporterà nella restituzione ed eventuale sostituzione dei dispositivi interessati ancora presenti presso la vostra struttura sanitaria.
